М.К. ИЩУК, канд. техн. наук (Москва)

Проблемы норм по проектированию каменных конструкций

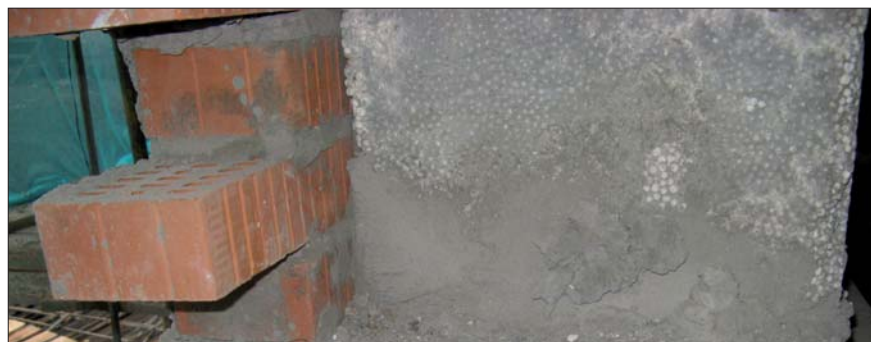
Рис. 2. Двухслойная наружная стена с внутренним слоем из полистиролбетонных блоков низкой прочности

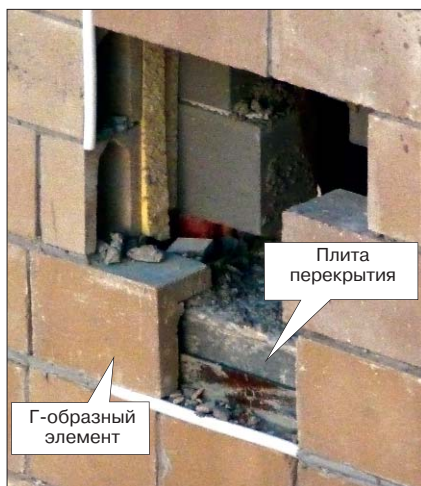
Рис. 4. Трехслойная наружная стена с наружным слоем из вибропрессованных блоков фирмы «РОССЕР» с ненадежным опиранием кладки на перекрытие через Г-образный элемент

Другой пример, когда в результате ограничений на применение в наружном слое керамического кирпича его место могут занять материалы, применение которых в многослойных стенах требует еще большей осмотристельности. К ним можно отнести стены из пустотных вибропрессованных бетонных камней и блоков. Температурно-влажностные деформации в такой кладке примерно в два раза выше, чем в кладке из керамического кирпича, она подвержена усадке. В этой связи требования по устройству деформационных швов, связей между слоями таких конструкций должны быть еще более жесткими, чем в кладке из керамических материалов. В то же время конструкция горизонтального деформационного шва в возводимых фирмой «РОССЕР» стенах крайне ненадежна. Наружный слой опирается на Г-образный бетонный блок, закрывающий торец плиты перекрытия (рис. 4). Недостаток такой конструкции заключается в возможности среза блока при нарушении геометрии плиты, что является массовым дефектом на наших стройках.

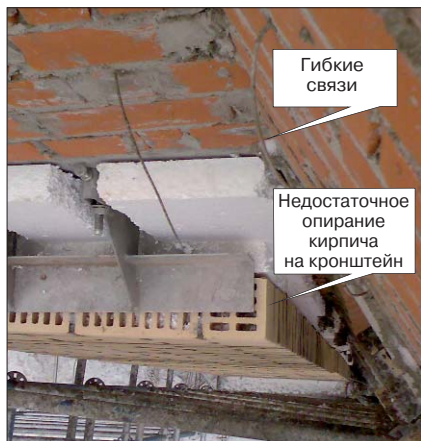
Рис. 5. Некачественное опирание лицевого слоя на кронштейны фирмы «Халфен Деха», некачественная установка гибких связей

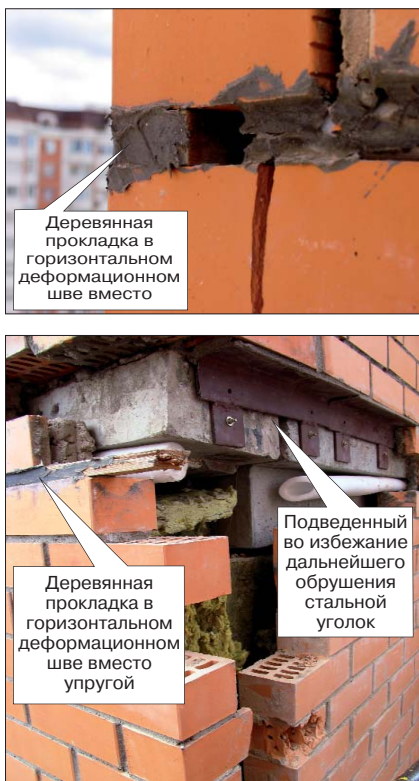
Рис. 6. Некачественное выполнение горизонтального деформационного шва, вследствие непродуманного проектного решения

В качестве другого примера можно привести следующее. При возведении лицевого слоя наружной стены свес кирпича не должен превышать 1–2 см. Реально это может составлять гораздо большие значения, что является одной из причин обрушений кирпичной облицовки. Добиться хорошего качества можно только изменив конструкции опалубки, устройства жестких бортов, ведением более строгого геодезического контроля. Но для выполнения этого в соответствующих нормативных документах должны быть прописаны и соответствующие требования. Некачественное проектирование приводит зачастую и к некачественному производству работ. Примером может служить технически невыполнимое проектное решение по устройству горизонтального деформационного шва в лицевом слое кладки, когда вышележащий кирпич должен опираться только на упругую прокладку. «Изобретательные» каменщики вместо вилатерма укладывали доску, которую при этом тщательно покрывали тиколовой мастикой (рис. 6).
